Waar is het slecht dan? Veenendaal

Aanleiding: na de 'Beleidpresentatie' (07-01-2025) in de beeldvormende avond van de Gemeenteraad werd gevraagd om voorbeeld van 'slechte fietsinfra'. Toen is Buurtlaan-Oost-tegelpad genoemd.

Actie: Met een snelle, ad-hoc actie een indruk geven van diverse infrazaken als voorbeelden waar het MINDER dan de richtlijnen is of waar het beter kan.

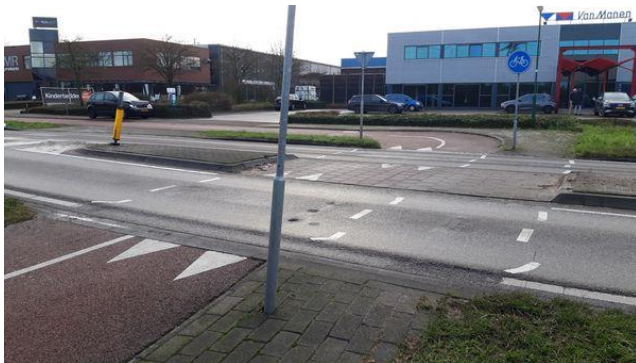
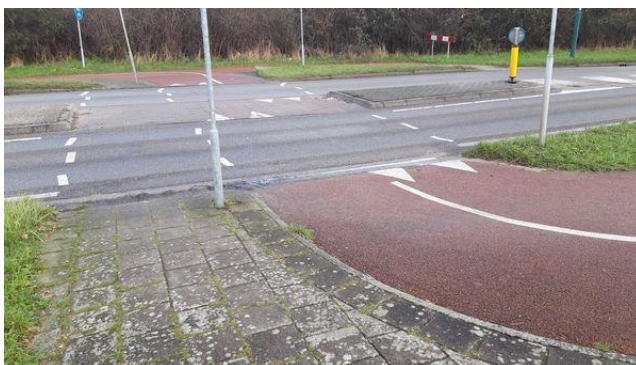
In het wegdek van de rijbanen zitten fikse sporen dus dat zijn fikse hobbels voor de kruisende fietsers. Terwijl de aansluitingen/ overgangen ook erg 'hard' zijn.

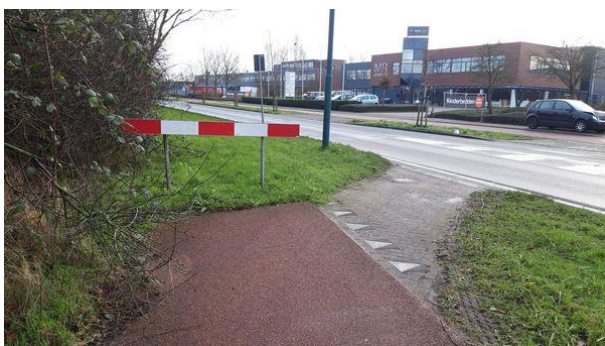
figuur 3

Deze merkwaardige appendix is een restant van het verdwenen fietspad.

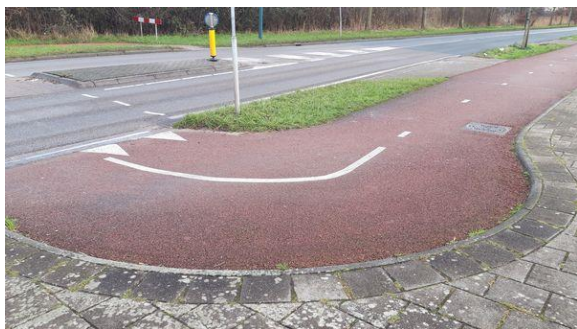
Figuur 4

Deze komvorm laat zien dat het een 'lastige' aansluiting/oversteek is.

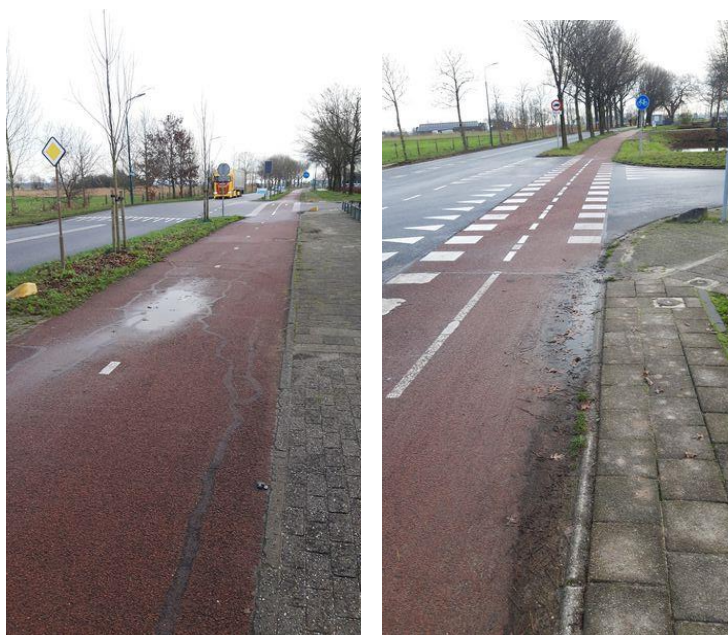
Figuren 5 en 6

Water en vervuiling beperken de effectieve breedte.

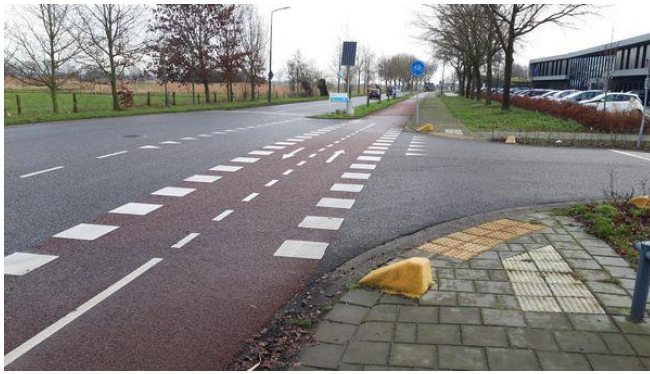
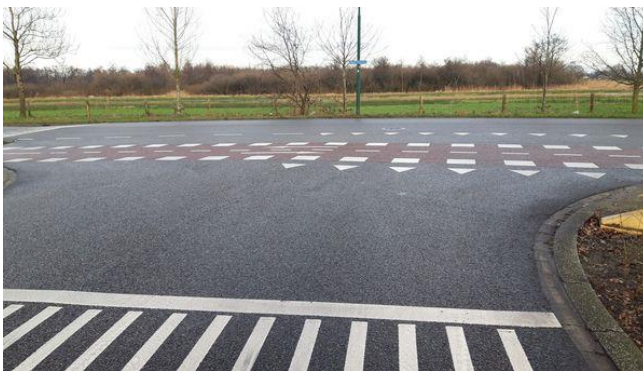
Er staan wel pijlen om aan te geven dat het om een twee-richtingen-fietspad gaat. Maar kan de automobilist die pijlen werkelijk zien? We mogen de automobilist best wel beter helpen.

Het fietspad (tweerichtingen) is bijna 3m breed. Richtlijnwaarde, minimale breedte bij 150 fts/h: 3m (nieuw en volgens Vademecum).

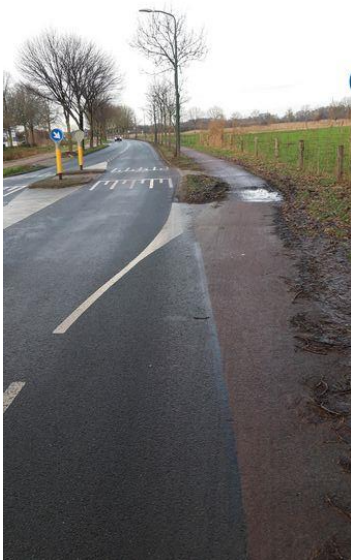
Figuur 9

Vanaf Rhenen een natte en vervuilde toegang helaas. Beperking van de effectieve breedte.

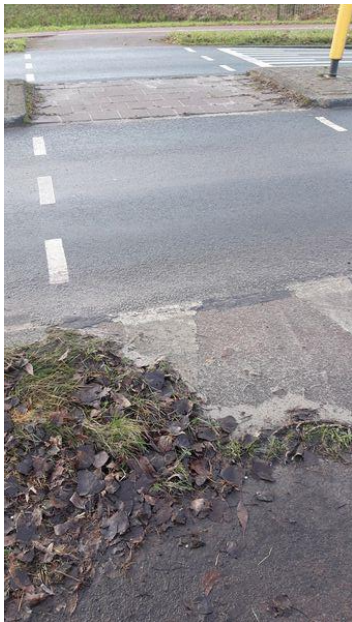
Figuur 10

Hier is de oversteek ook vervuild.

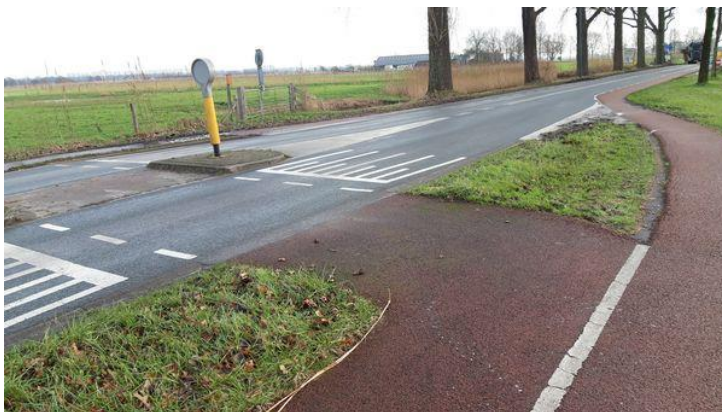
Figuur 11

De uitloop richting Rhenen zonder vergevingsgezinde rand, vrij smal en zonder echte rugdekking.

De breedte in dit deel is enkele richting: 1,8m en tweerichting: 2,8m.

Richtlijnwaarden, minimale breedte bij 150 fts/h: enkele richting: oud 2,0m nieuw 2,3m en voor tweerichting: volgens Vademecum en nieuw 3,0m.

Onduidelijk is, ondanks de aanwezige belijning of dit echt wel tweerichting fietspad is.

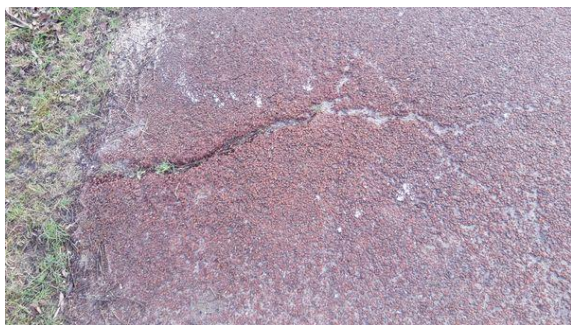
figuur 12

Scheurvorming door wortelopdruk.

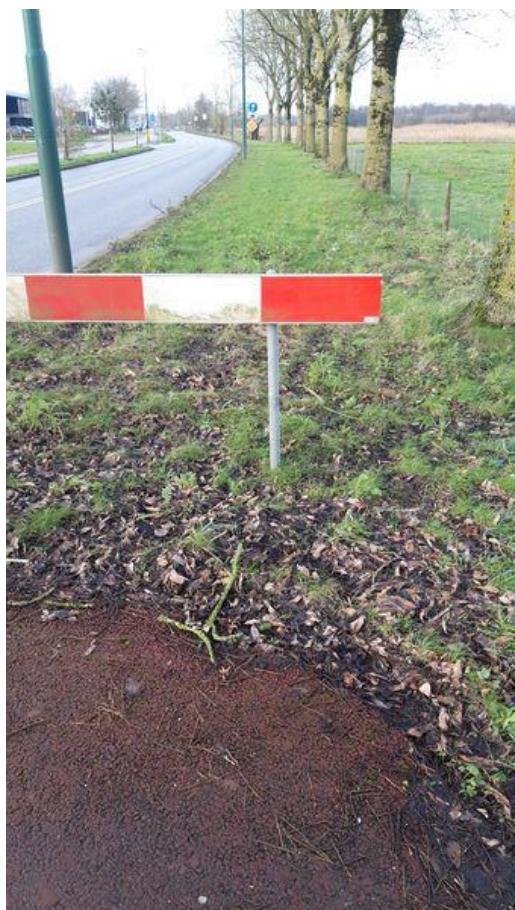
Figuur 13

Hier ging vroeger het fietspad 'gewoon' rechtdoor.

Komend op de fiets vanuit Rhenen eerste de Rauweveldseweg kruisen (2 rijbanen) en dan oversteken naar andere zijde (2 rijbanen), dan achtereenvolgens kruisen Transformatorstraat, Turbinestraat en Generatorstraat (6 rijbanen). Bij de rotonde weer terug oversteken (2 rijbanen). Al met al dus 12 rijbanen oversteken i.p.v. 2 van alleen de Rauweveldseweg. Is dit er veiliger op geworden door het verwijderen van een bestaand fietspad. Wat zegt het betreffende Verkeersbesluit t.a.v. de veiligheid?

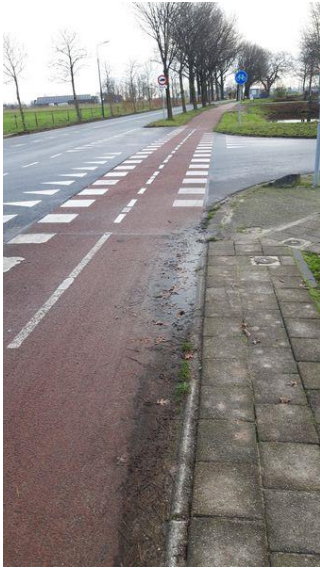
Figuur 14 (figuur 6)

Hier geen pijlen op het fietspad. Waarom niet ? (Electronenstraat)

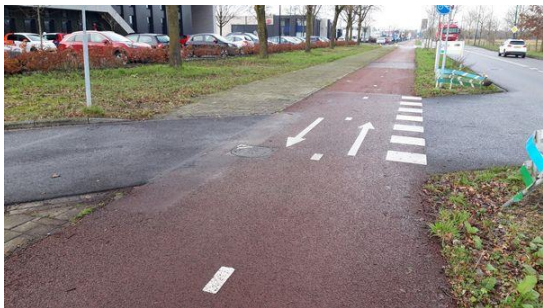
Figuur 15

Wel pijlen bij de ACV maar verder bij geen enkele bedrijfstoerit: dat is risicovol, onveilig.

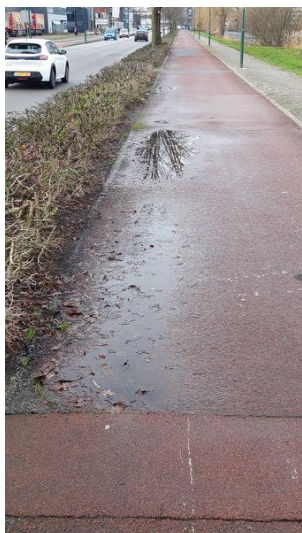
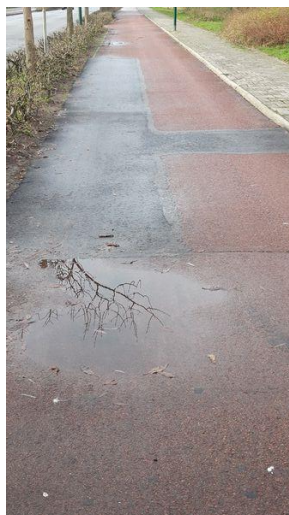
De afwatering is slecht. Beperking van de effectieve breedte. Geen belijning aanwezig.

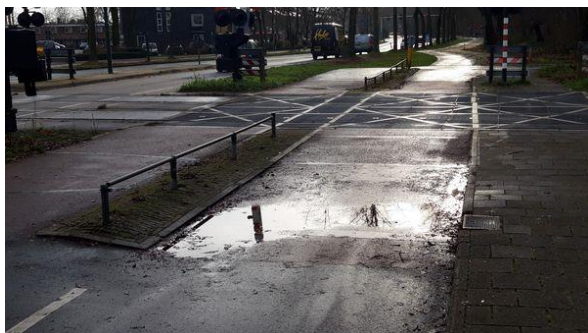
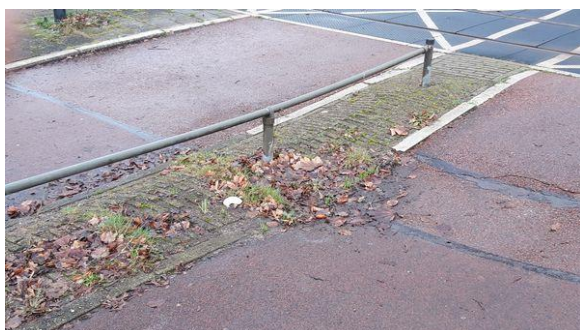
Bij deze overweg zijn meerdere verzakkingen van het fietspad aanwezig. Wateroverlast treedt als gevolg daarvan vaak op. Spoelt de ondergrond weg in de riolering? De inleidende waarschuwingspalen (type BB21) ontbreken. Slechts beperkt belijning aanwezig. Onderdeel van de Rondweg-West en daar ontbreekt overal de belijning.

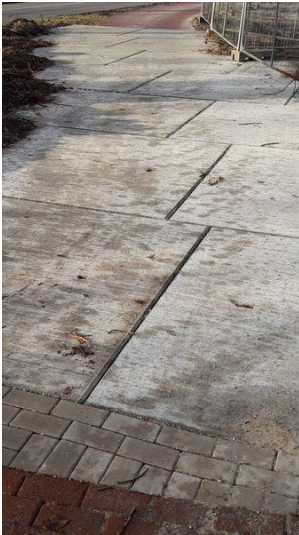
Figuur 20

Stelconplaten als fietspad Langs het Goeie Spoor. Nu liggen ze er nog wel goed bij. Risicovol en dus af te raden.

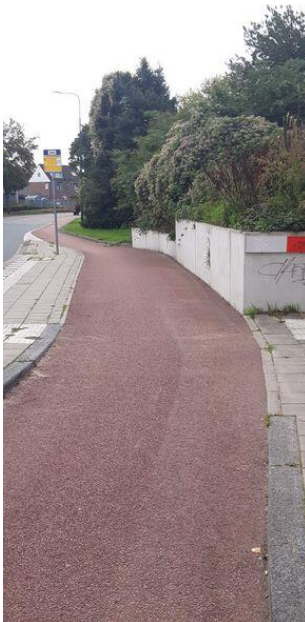
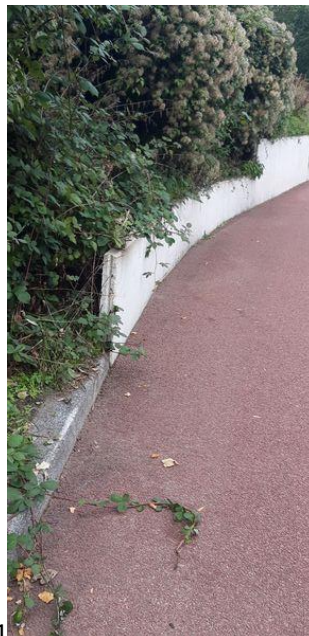
Fietspad zit klem tussen halte en betonwand. De betonwand kent een schuwafstand van 0,75m. De effectieve breedte wordt zodoende met 0,75m beperkt. Zichtbaarheid is overdag wel goed, in de schemer en nacht?

Braamstruiken ter hoogte van lijf en hoofd. Oei.

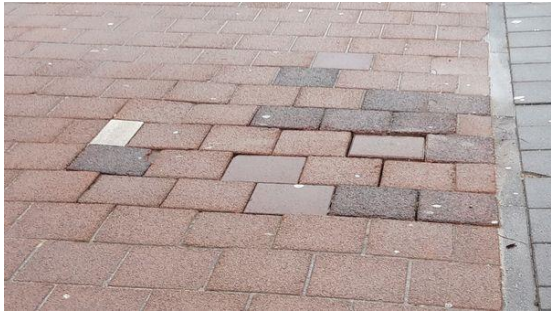
Figuur 23

Onderhoudsachterstand/ slechte reparatie.

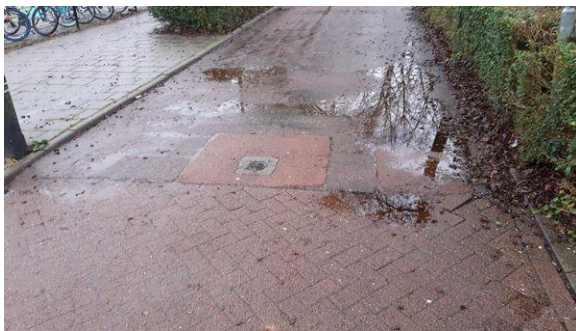
Figuur 24 Onderhoudsachterstand.

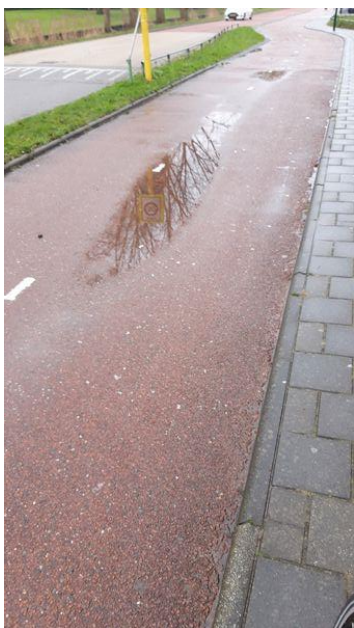
Figuur 25

Slechte afwatering

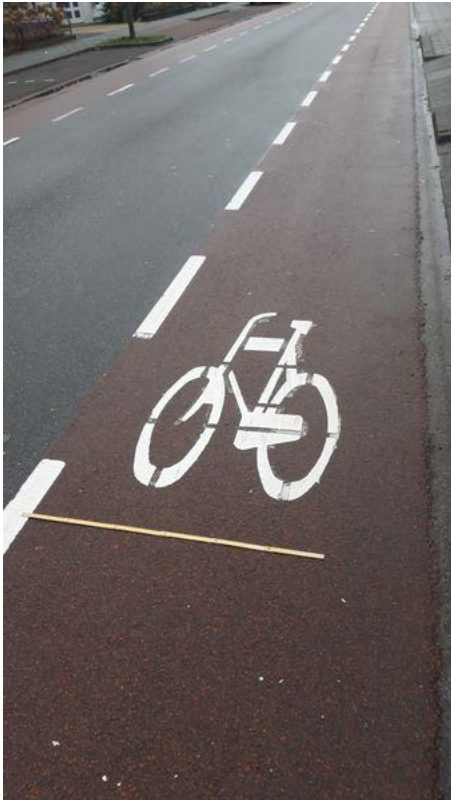
Figuur 26

Deze fietsstrook is ondermaats, slechts circa 1,3m. Minimaal 1,7m moet het zijn.

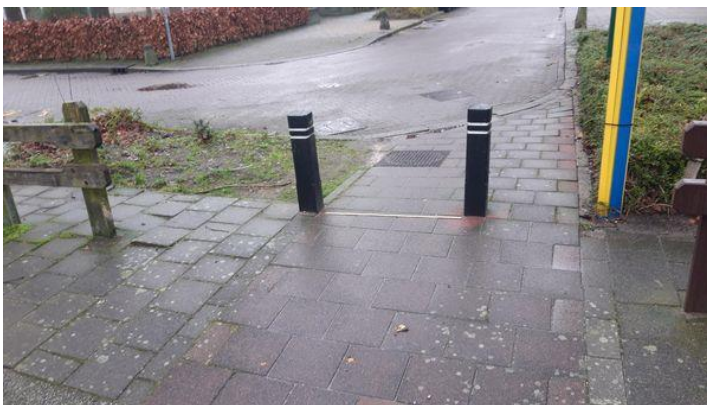
Figuur 27

Een 'grote' tussenruimte van slechts 1m. Tussenruimte/ opening moet zijn minimaal 1,6m.

Noodzakelijke inleidende belijning bij paaltjes ontbreekt.

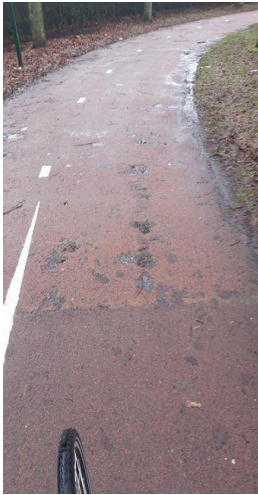
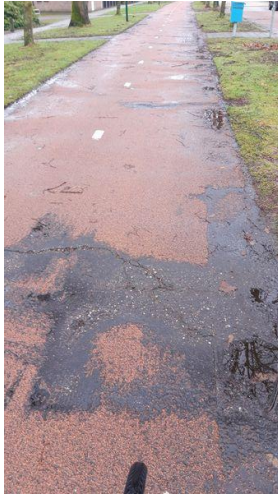
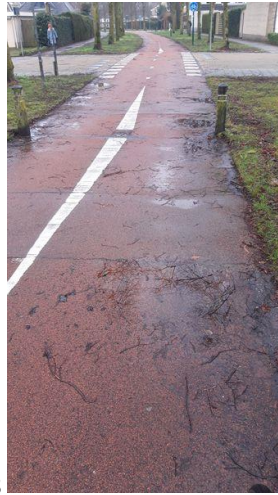
Veel achterstallig onderhoud op dit belangrijke fietspad, in het deel Cuneraweg-Brinkersteeg.

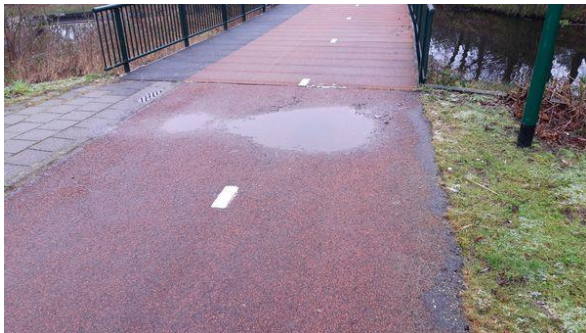
Figuur 30

Verzakking voor fietsbrug met als gevolg wateroverlast.

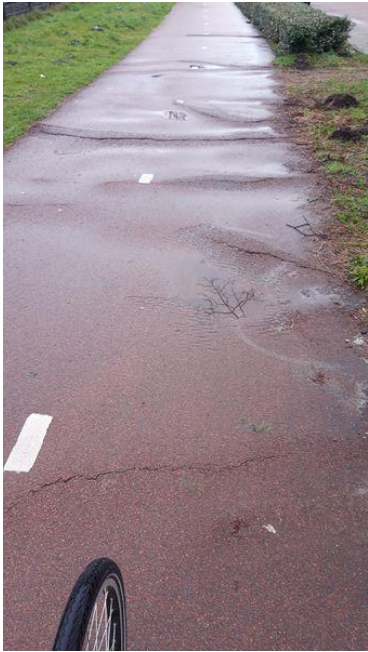
Figuur 31

Veel opdruk / scheuren aanwezig (zijde Groeneveldselaan), met ook wateroverlast als gevolg.

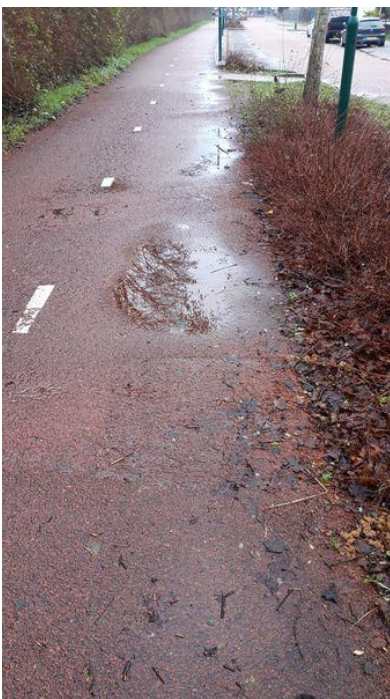
Figuur 32

Achterstallig onderhoud, wateroverlast. (zijde Zuivelstraat)

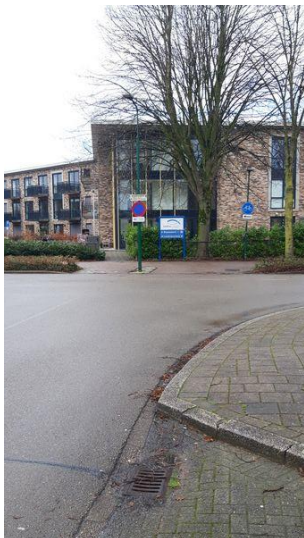
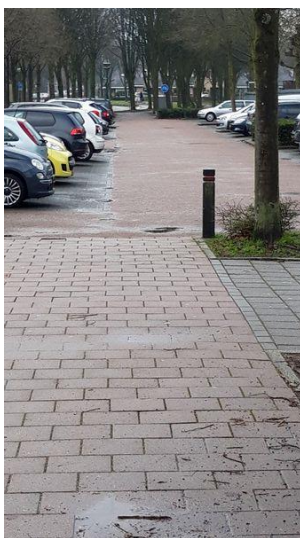
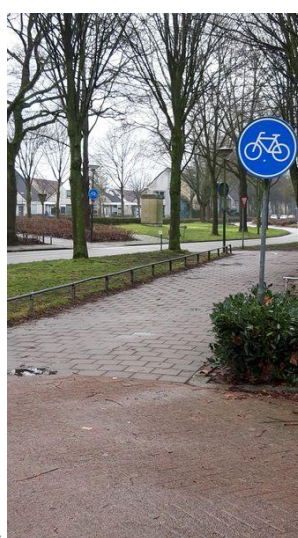
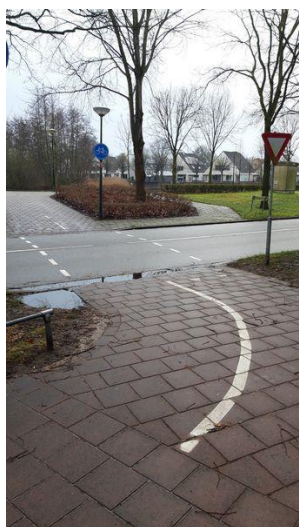
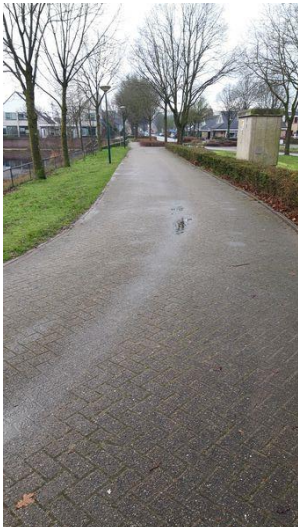
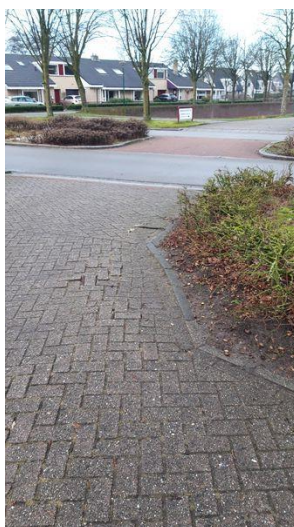
Een idiote verplichte fietsroute vanaf de Dichterslaat linksaf, dan moet je de Vondellaan oversteken (fig 33). Tussen bushalte en ingang Ichtus door richting parkeerplaats (fig34). Einde parkeerplaats (fig 35) verder naar oversteek (fig 36). T-kruising rechtsaf (fig 37) naar het einde (fig 38) om weer terug over te steken. Al met al dus 6 rijbanen kruisen. Gelukkig doet niemand dit.
